**CURSO DE APERFEIÇOAMENTO  
DE SARGENTOS - CAS  
NOÇÕES DE PERICIA DE INCÊNDIO**

**APOSTILA DE NOÇÕES DE PERÍCIA DE INCÊNDIO**

## LAUDO PERICIAL Nº. 09/DATOP/CBMAC/2023

LOCAL: Centro Integrado de Ensino e Pesquisa em Segurança Pública – CIEPS.

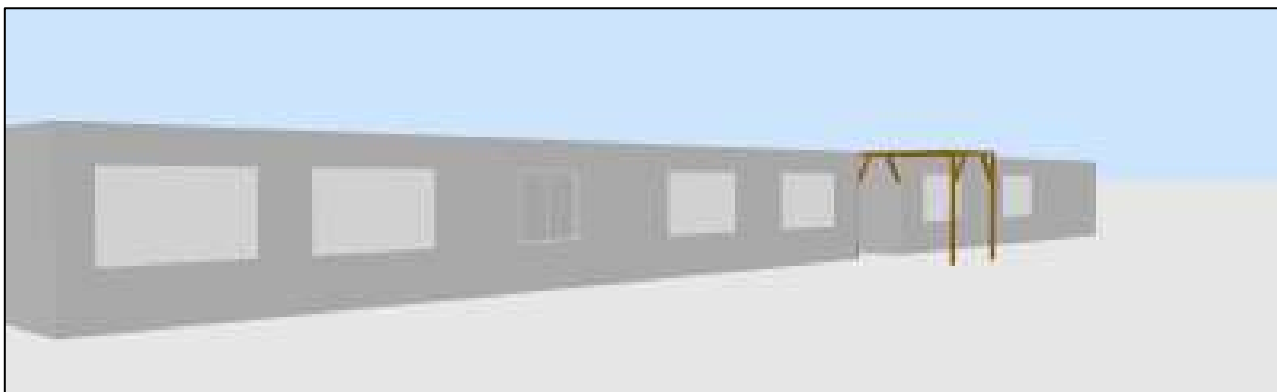
Figura 1: Fachada (vista lateral externa)

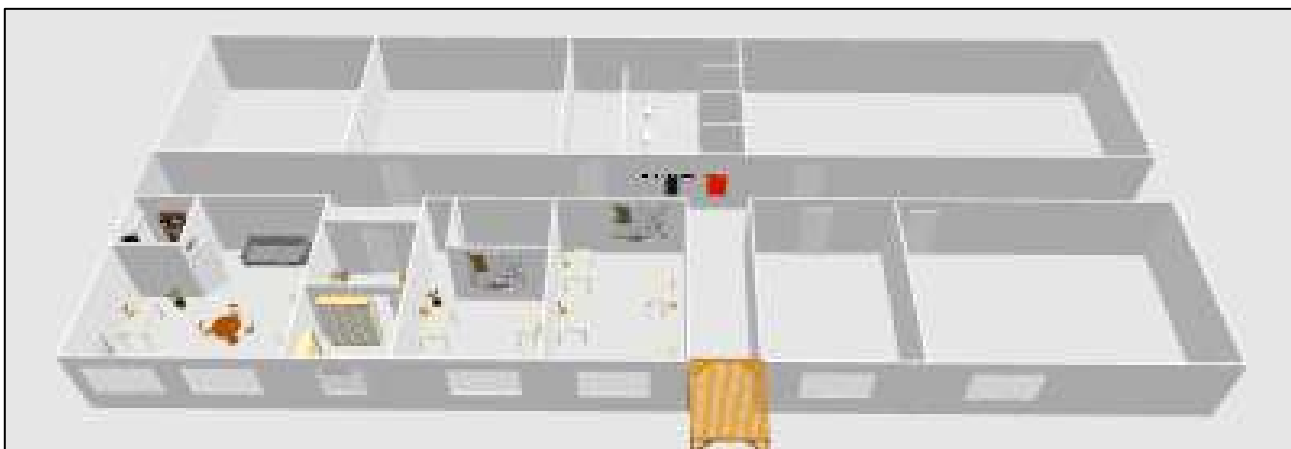
Figura 2: Vista superior

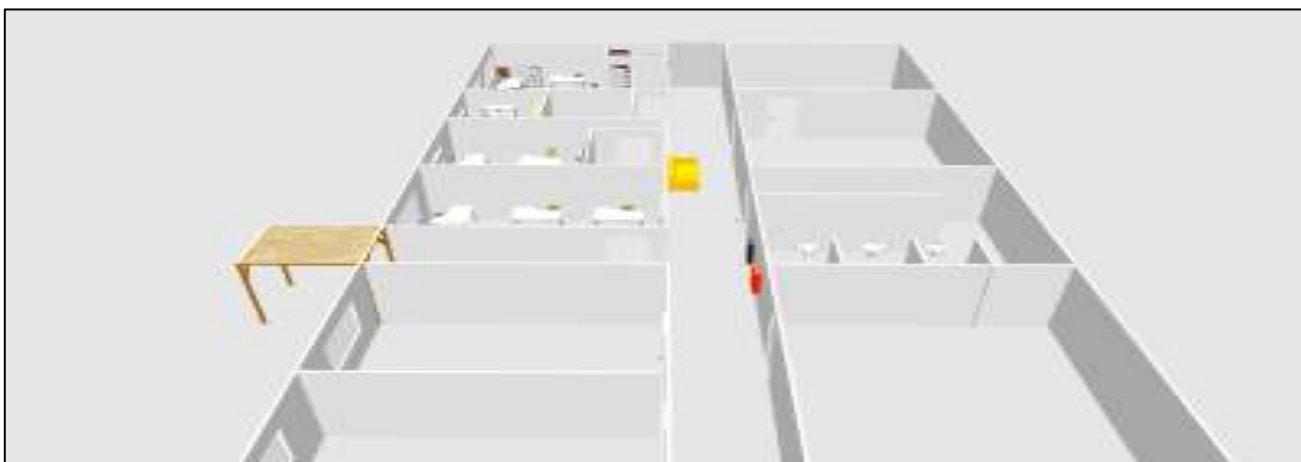
Figura 3: Vista corredor

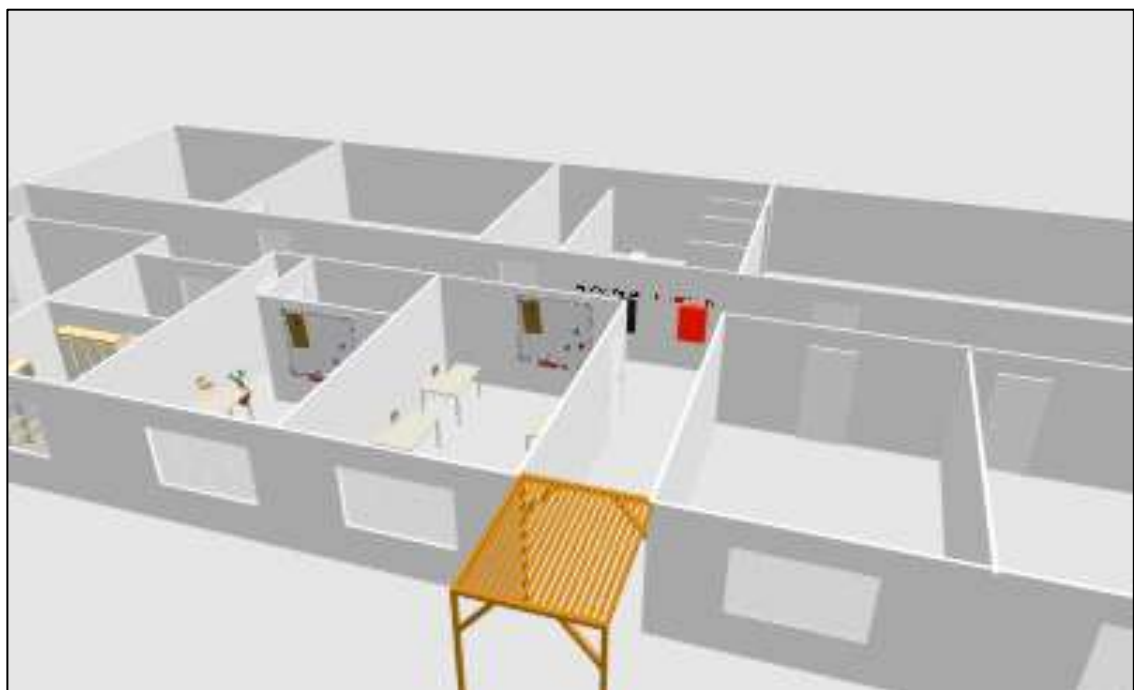
Figura 5: Detalhe posição do Hidrante e Quadro de energia

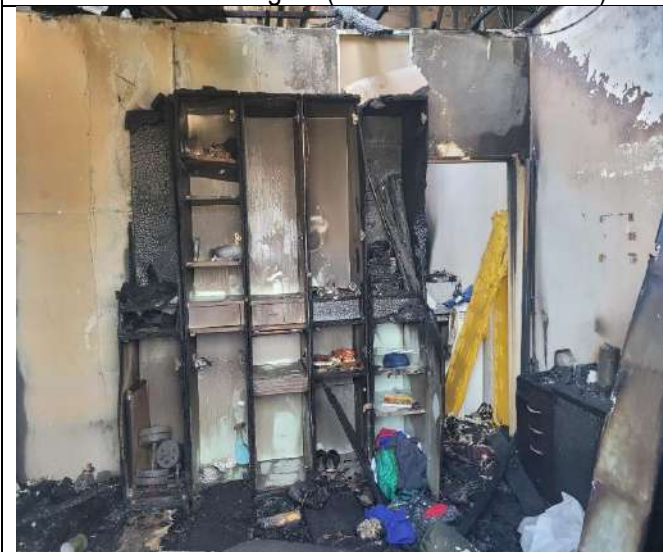
07 – Armário na Zona de Origem

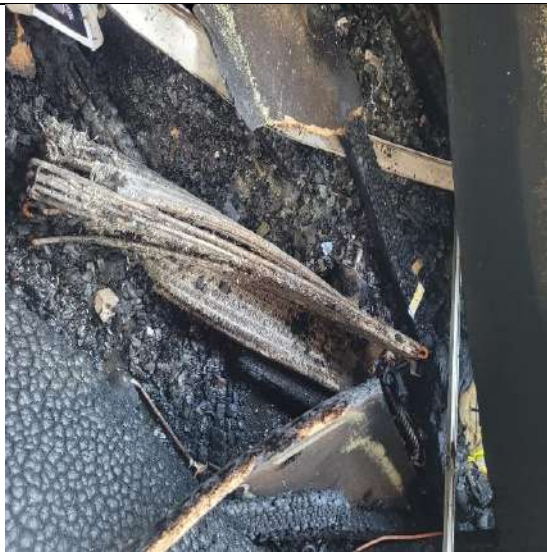
08 – Ar Condicionado retorcido no solo

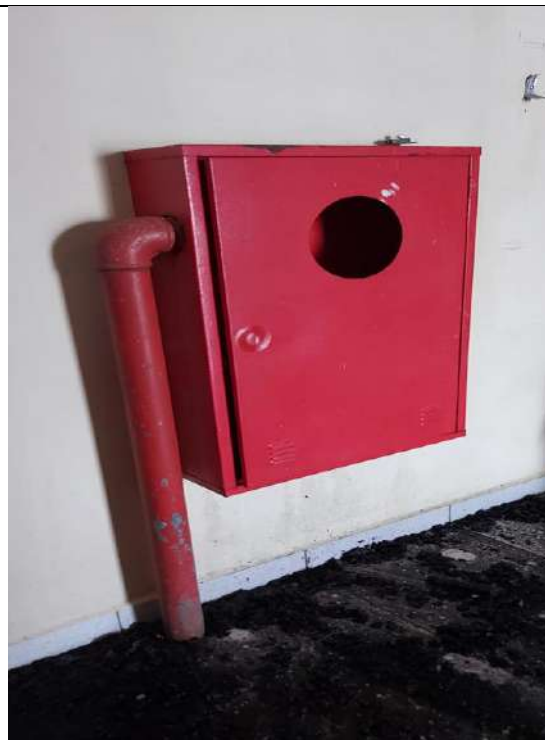
10 – Abrigo Hidrante de parede (inoperante)

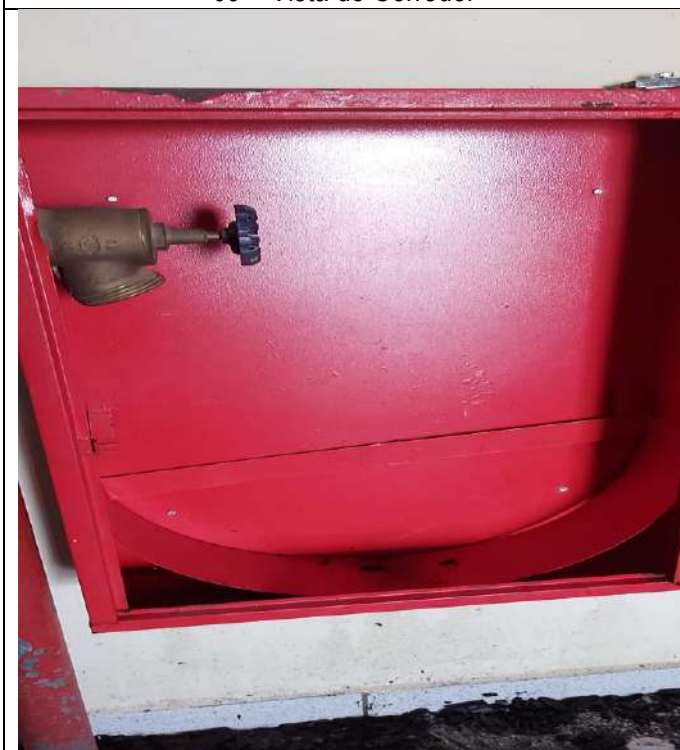
11 – Hidrante sem mangueira e esguicho

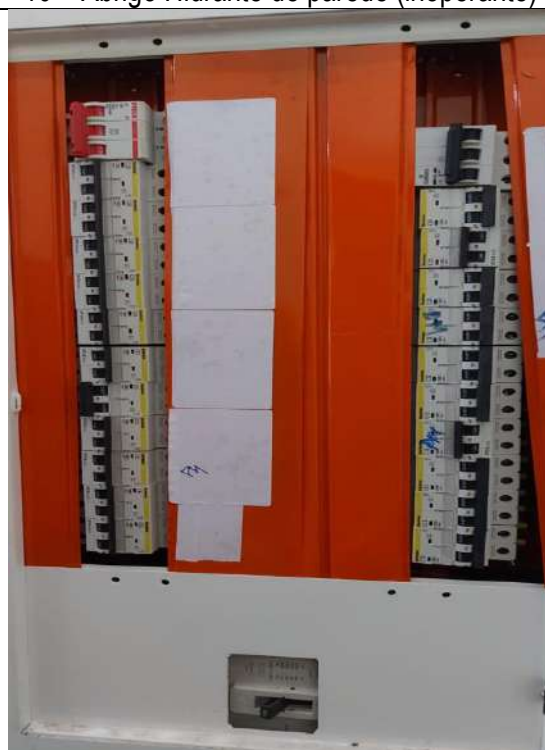
12 – Quadro de Distribuição de Circuitos

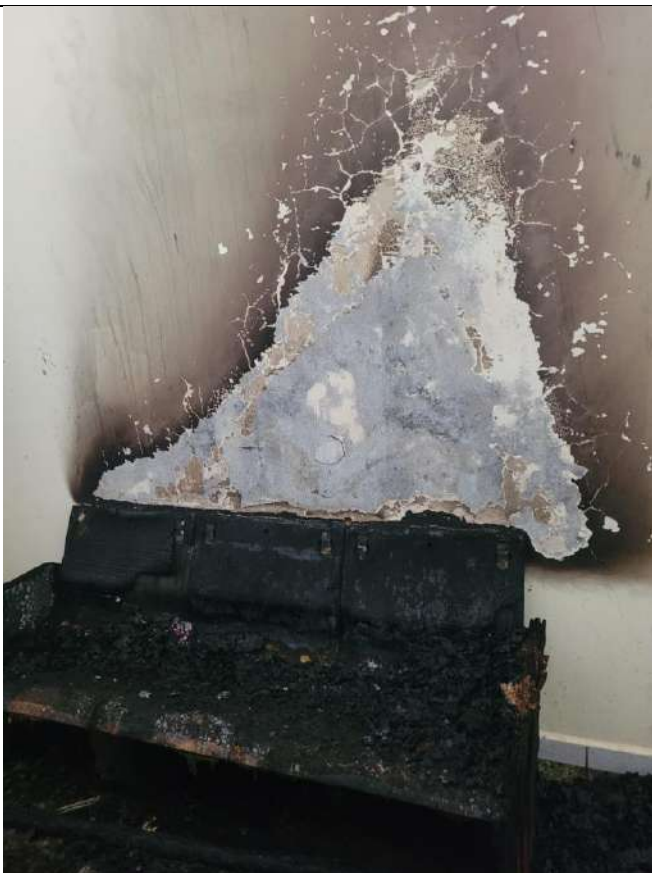
13 – Combustão do Sofá do corredor

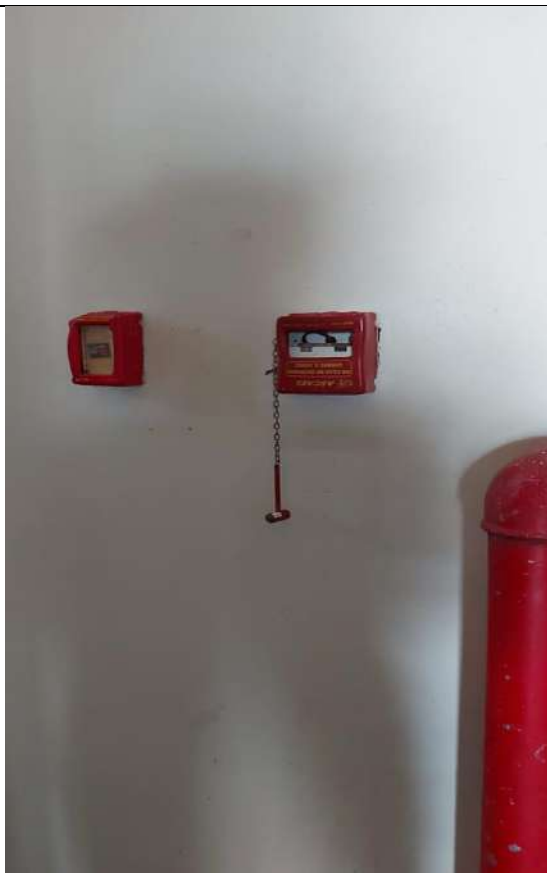
14 – Alarme de Incêndio inoperante
